安图县福山矿业有限公司
三岔子铁矿
矿区生态修复方案

三岔子铁矿

矿区生态修复方案

编制单位：吉林省晟世凯新工程设计有限公司

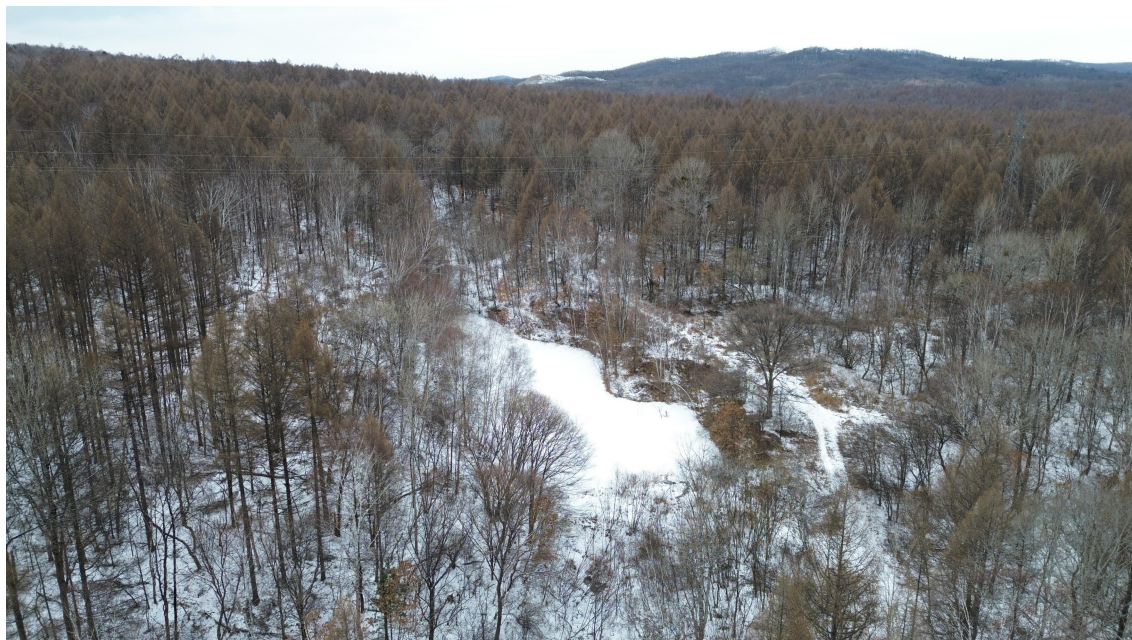
图 1-2 矿山局部现状航拍

安图县福山矿业有限公司三岔子铁矿在取得采矿许可证后至今未基建，未开发，未生产。

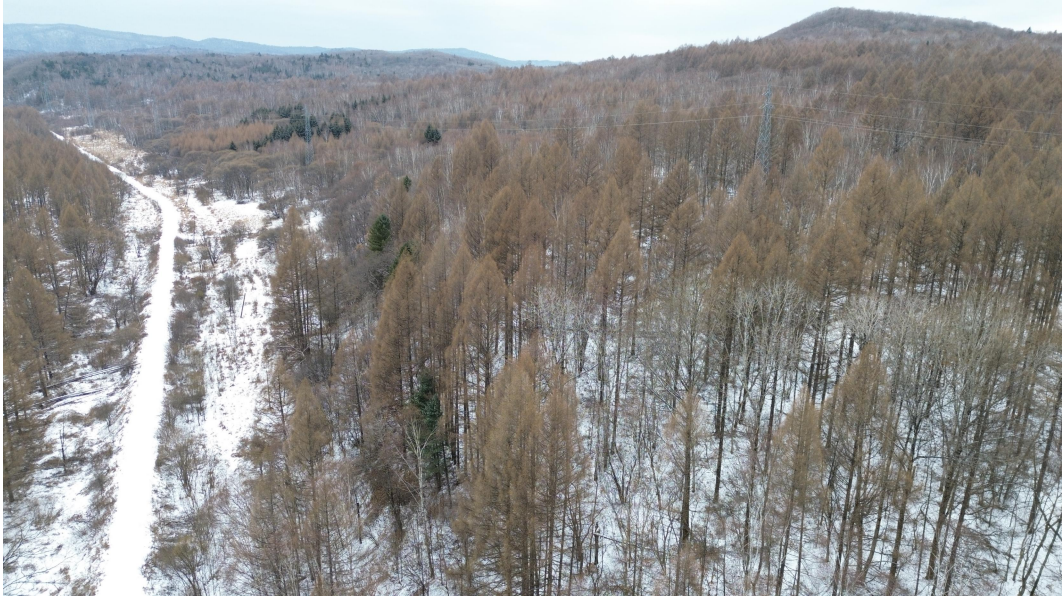
图 2-1 地貌照片（2025 年 11 月 8 日，矿区南侧航拍）

矿山评估区内地貌按成因可划分为构造剥蚀地貌和侵蚀堆积地貌两大类。构造剥蚀地貌其形态为低山，低山是评估区主要地貌类型，海拔高程 680~715m，由石炭~二叠系变质岩组成，山体为浑圆状。侵蚀堆积地貌其形态为山间河谷，分布在寒葱沟两岸，海拔高程 670~680m，宽度 400~500m，由第四系全新统冲洪积碎石、砂、粉质粘土等组成。地形地貌情况见表 2-1 及图 2-1。

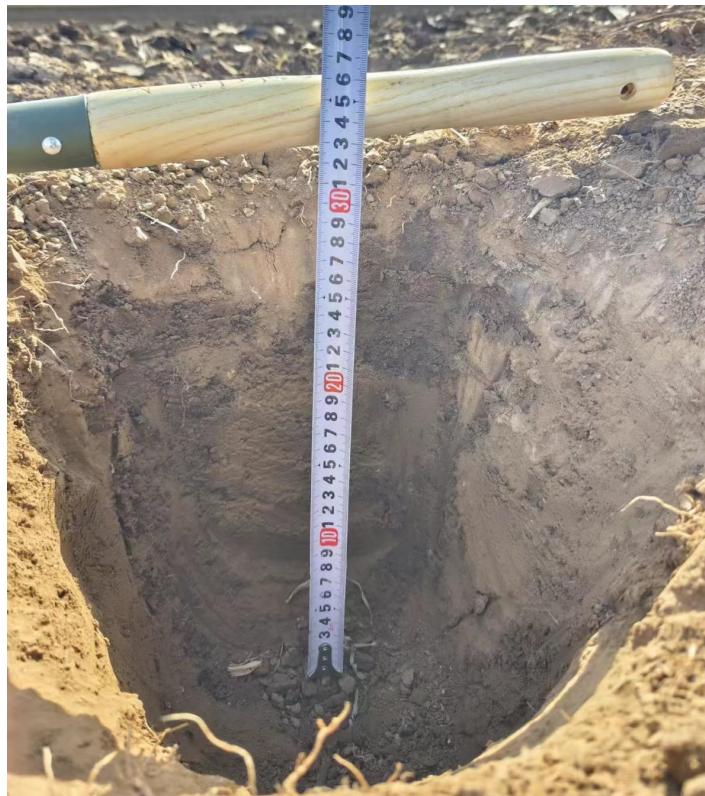
图 2-3 林地土壤剖面照片

矿区土壤类型以棕壤土为主，土壤厚度 25—30cm，根据土壤检测相关报告（见附件），该区的土壤 PH 值为 6.5—6.8，有机质含量 8%左右，养分含量：氮 22%、钾 14%、磷 6%。洪水冲洗之后，土层浅，砾石多，质地轻，保水保肥性能较差。土壤自然断面图见图 2-3。

(拍摄日期:2025 年 12 月 25 日,坐标:***° ***' ***"、纬度***° ***' ***")

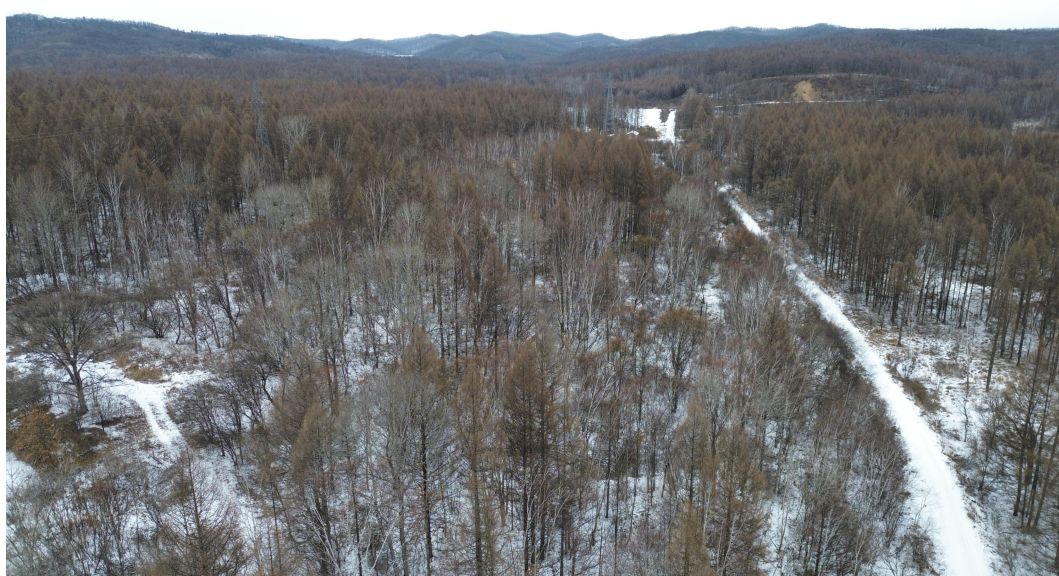
图 2-4 矿区及周边植被

评估区植被主要为落叶松、核桃楸、杨、榆等。

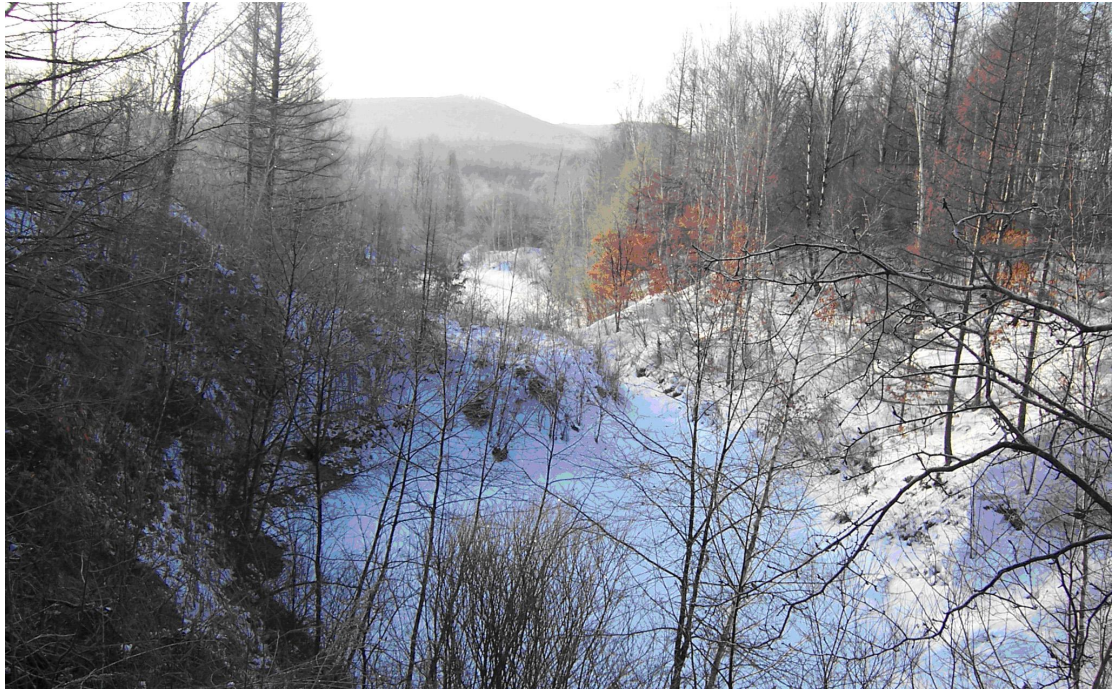
图 3-1 露天采坑照片（镜头 140°方向）

目前矿山未进行生产活动，只是以往在该区进行过民间的小型无序开采活动，在地表形成了一个长约 230m、宽约 30m，面积约为 0.7295hm² 的凹陷露天采坑，采坑坑底最低标高 670m，封闭圈标高 675m，地表境界线最大标高 686m，采坑深为 5~12m，边坡角度 45°。边坡整体性好，为弱风化，稳定性较好。改变了原有地形地貌，对原生地形地貌景观影响严重。

露天采坑为矿山前期小型无序开采活动形成，为一个长约 230m、宽约 30m，面积约为 7300m²，采坑坑底最低标高 670m，封闭圈标高 674m，地表境界线最大标高 686m，采坑深为 5~12m，节理裂隙不甚发育，风化程度弱，威胁人数较少，预测露天边坡发生崩塌地质灾害可能性小，危险性小。
