通化钢铁集团桦甸矿业有限责任公司  
大西沟东山二矿  
矿区生态修复方案

通化钢铁集团桦甸矿业有限责任公司  
2026 年 7 月

编制单位：吉林省森淼环境治理咨询有限公司

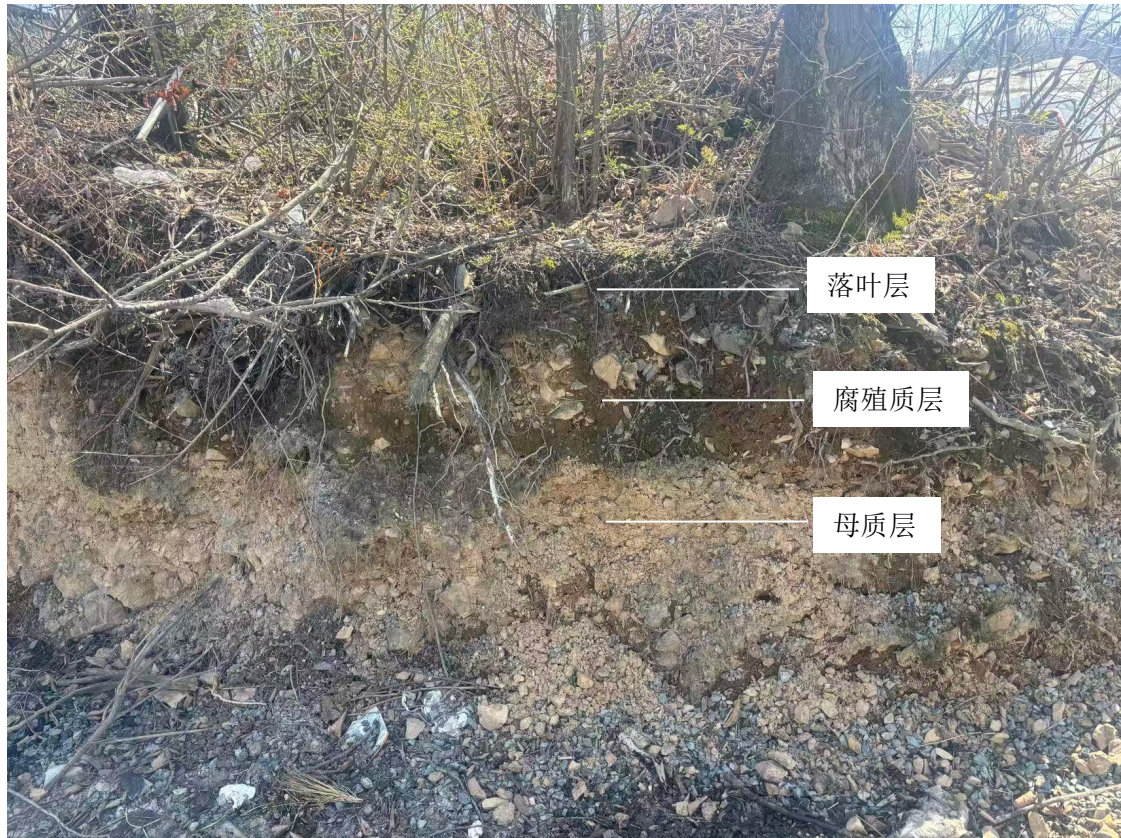
照片 2-2 土壤断面图

矿区附近的土壤类型主要为灰棕壤，厚度约为 0.3m。灰棕壤是一种发育在各类岩石风化物、残积物或坡积物上的山地土壤，风化很薄的黑色表层，下部即为岩石碎块。根据《桦甸县土壤志》（吉林省

桦甸县农业局，1984 年 5 月），该区土壤的 pH 值多集中在 7~8.5 之间，耕地土壤 pH 值平均为 6.93，为偏碱性土壤，适宜林木生产，土壤有机质含量变化幅度在 0.72%~4.58%之间。在沟谷中部平坦地带带有零散的冲积土；河流两岸低洼处有零星的草甸土、沼泽土和泥炭土。现场照片 2-3 土壤断面图。

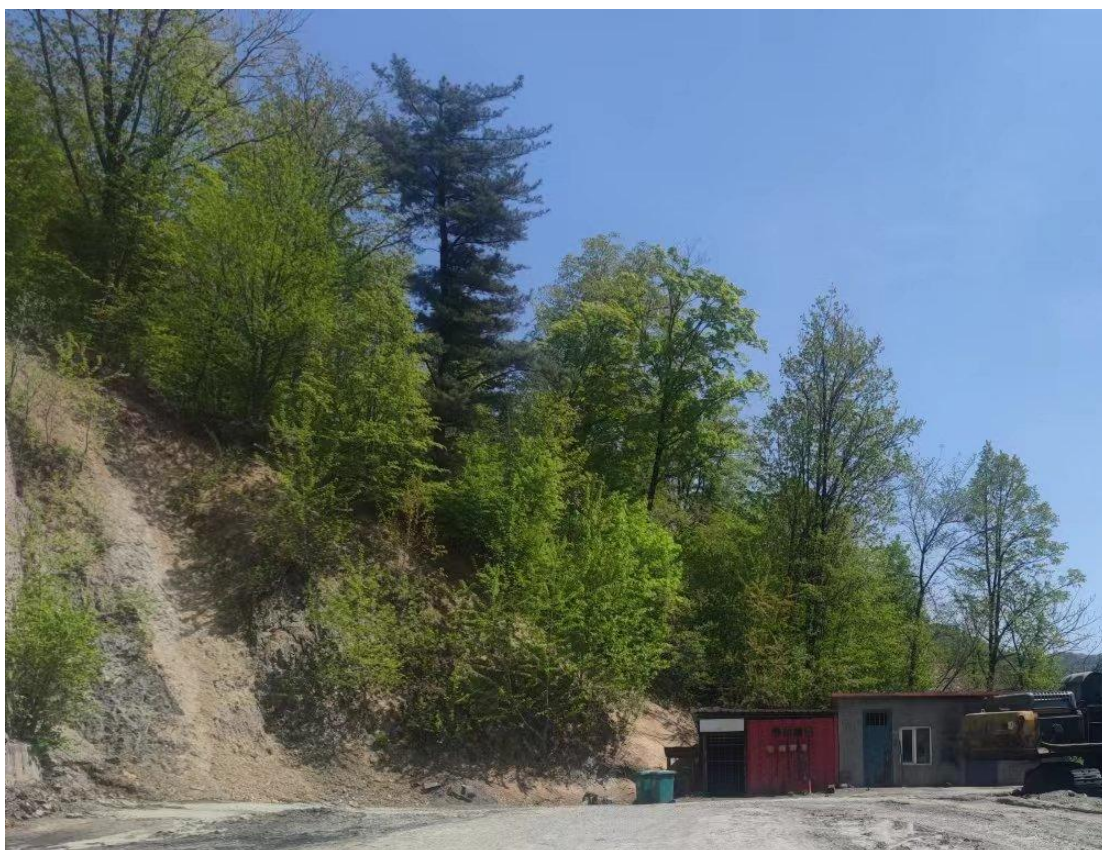
照片 2-3 项目区周边植被

项目区植被属于长白植物区系，主要植物群落为针阔混交林，阔叶林和灌木群落。用材树种有油松、杨树、红松、冷杉、水曲柳、黄波罗、紫椴、核桃楸、杨、榆等；防护树种有刺槐、杨、柳等；经济树种有紫穗槐、胡枝子、山榛子、蒙古柞等。区内林木长势良好，植被覆盖率较高，可达 75%以上。现场照片 2-2 项目区附近植被。
